YES 車輛認證書

認證編號 CPF21288262058

廠牌 Make	MITSUBISHI
車型 Model	COLT PLUS
年份 Year	2015/04
排氣量 Displacement	1,499
車身號碼 VIN	N506****
引擎號碼 Engine Number	***1SMB54**
現況實車里程 Mileage (僅揭露, 不具保證效力)	150,507

車輛認證總結報告 Vehicle Inspection Findings

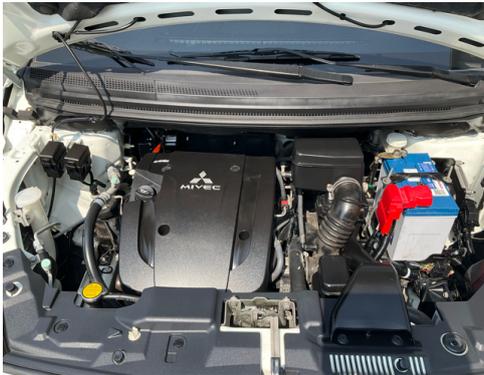
引擎室

1. 運轉時有無冒藍白煙、黑煙	正常	2. 水溫錶(燈)有無異常顯示	正常
3. 警告指示燈有無異常作動	正常	4. 機油油量、油質有無異常	正常
5. 外觀有無漏油/水跡象	異常	6. 運轉時有無抖動或異常聲響	正常
7. 外觀有無修補或龜裂跡象	正常	8. 冷卻風扇作動有無異常	正常
9. 加速有無不順暢或無法加速	正常	10. 高速運轉有無異常聲響	正常
11. 冷卻水有無添加防鏽劑	正常

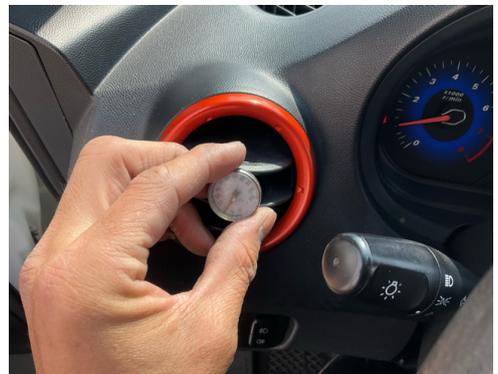
空調溫度

1. 檢查室外氣溫	25°C	2. 後空調冷氣作動中央出風口溫度	無此項目
3. 冷凝器散熱風扇有無運轉異常	正常	4. 前空調冷氣A/C開關燈號	正常
5. 前空調風速開關各段風速	正常	6. 前空調冷氣作動中央出風口溫度	7°C
7. 後空調冷氣A/C開關燈號	無此項目	8. 後空調風速開關各段風速	無此項目
