認證編號 CPF21288262063

## 車輛資料 Vehicle Information

| 車型 Model | COROLLA SPORT |

## 車輛認證總結報告 Vehicle Inspection Findings

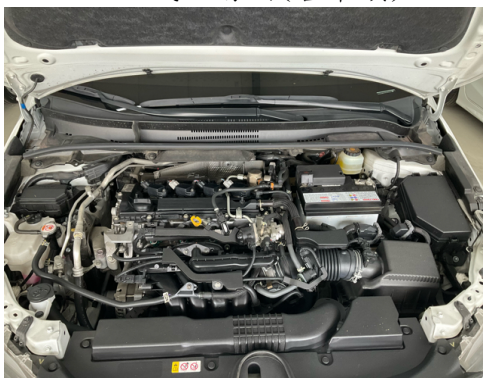
引擎室

本車引擎號碼無異常。

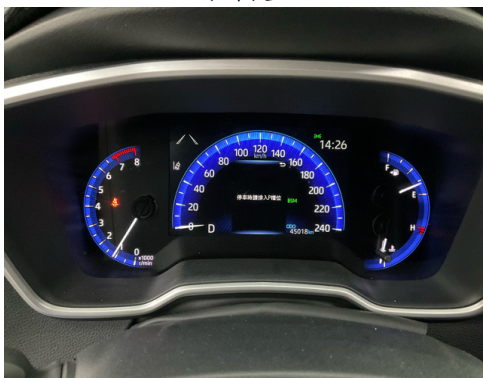
| 現況實車里程 Mileage<br>(僅揭露，不具保證效力) | 45,018 |

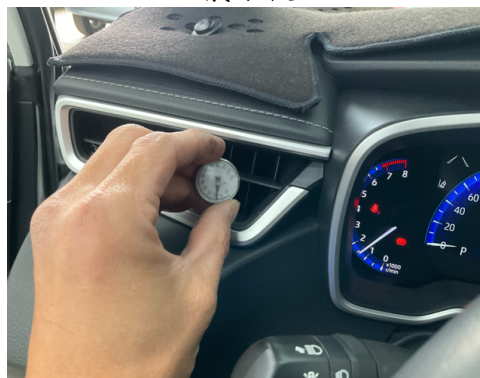
空調溫度

| 5. 前空調風速開關各段風速 | 正常 | 6. 前空調冷氣作動中央出風口溫度 | 7°C |
