認證編號 CPF21288262064

## 車輛資料 Vehicle Information

## 車輛認證總結報告 Vehicle Inspection Findings

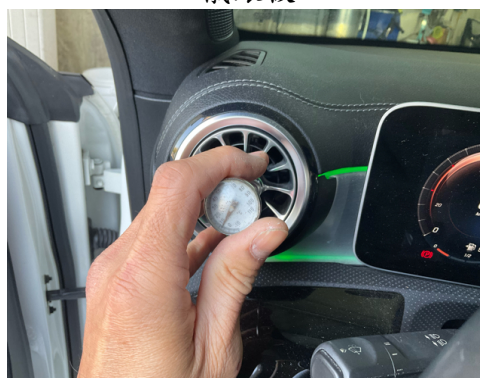
空調溫度

| 5. 前空調風速開關各段風速 | 正常 | 6. 前空調冷氣作動中央出風口溫度 | 7°C |
