# YES 車輛認證書

認證編號 CPF21288262065

廠牌 Make	KIA
車型 Model	PICANTO
年份 Year	2025/03
排氣量 Displacement	1,197
車身號碼 VIN	KNAB351AJST37****
引擎號碼 Engine Number	無引擎號碼
現況實車里程 Mileage (僅揭露, 不具保證效力)	4,467

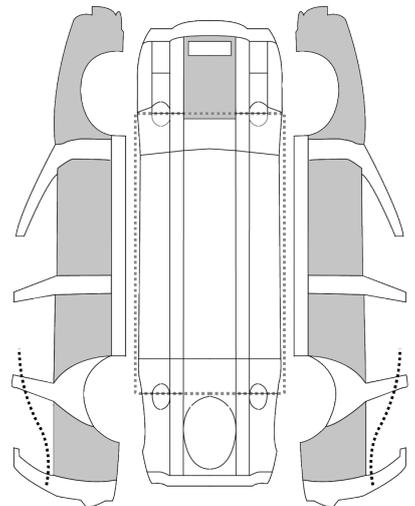
車骨結構圖

本車引擎號碼無異常。 **S** 鈹件鏽蝕、斑剝或鏽穿  
本車車身號碼無異常。 **B** 受損面積約一個拳頭(含)以上  
本車輛無泡水跡象。 **R** 鈹件校正痕跡  
本車體骨架結構無修復跡象。 **X** 更換

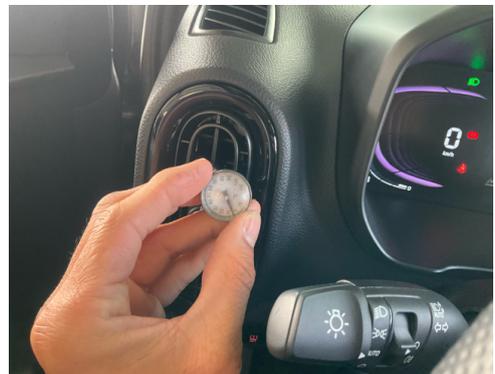
空調溫度

1. 檢查室外氣溫	20°C	2. 後空調冷氣作動中央出風口溫度	無此項目
3. 冷凝器散熱風扇有無運轉異常	正常	4. 前空調冷氣A/C開關燈號	正常
5. 前空調風速開關各段風速	正常	6. 前空調冷氣作動中央出風口溫度	7°C
7. 後空調冷氣A/C開關燈號	無此項目	8. 後空調風速開關各段風速	無此項目
