YES 車輛認證書

電動車結構外觀認證

認證編號 CPF21288262071

廠牌 Make	BENZ
車型 Model	EQA-CLASS
年份 Year	2023/03
排氣量 Displacement	187
車身號碼 VIN	WIN2437011J07****
引擎號碼 Engine Number	無引擎號碼
現況實車里程 Mileage (僅揭露, 不具保證效力)	10,891

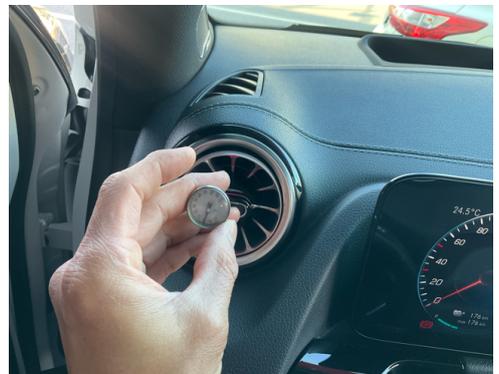
空調溫度

1. 檢查室外氣溫	25°C	2. 後空調冷氣作動中央出風口溫度	無此項目
3. 冷凝器散熱風扇有無運轉異常	正常	4. 前空調冷氣A/C開關燈號	正常
5. 前空調風速開關各段風速	正常	6. 前空調冷氣作動中央出風口溫度	7°C
7. 後空調冷氣A/C開關燈號	無此項目	8. 後空調風速開關各段風速	無此項目
