# YES 車輛認證書

認證編號 CPF21288262075

| 廠牌 Make | NISSAN |
| 車型 Model | LIVINA |

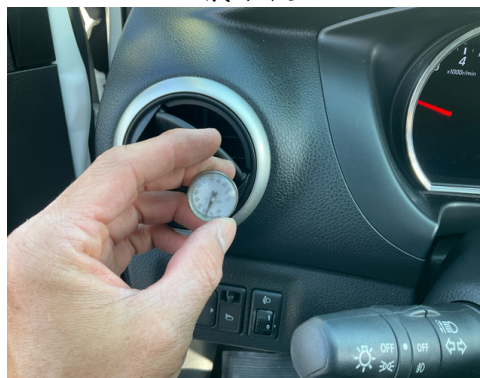
空調溫度

| 5. 前空調風速開關各段風速 | 正常 | 6. 前空調冷氣作動中央出風口溫度 | 7°C |
