認證編號 CPF21288262077

## 車輛資料 Vehicle Information

## 車輛認證總結報告 Vehicle Inspection Findings

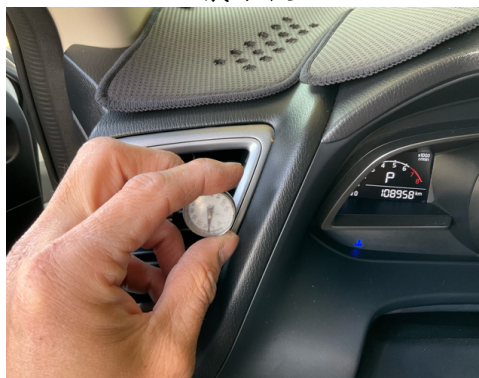
空調溫度

| 5. 前空調風速開關各段風速 | 正常 | 6. 前空調冷氣作動中央出風口溫度 | 7°C |
