認證編號 CPF21288262079

## 車輛資料 Vehicle Information

| 車型 Model | GLC-CLASS |

## 車輛認證總結報告 Vehicle Inspection Findings

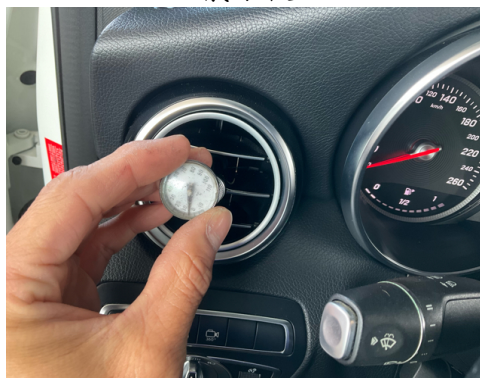
空調溫度

| 5. 前空調風速開關各段風速 | 正常 | 6. 前空調冷氣作動中央出風口溫度 | 7°C |
