YES 車輛認證書

認證編號 CPF21288262080

廠牌 Make	TOYOTA
車型 Model	WISH
年份 Year	2011/11
排氣量 Displacement	1,987
車身號碼 VIN	ZGE21~603****
引擎號碼 Engine Number	***52147**
現況實車里程 Mileage (僅揭露, 不具保證效力)	144,464

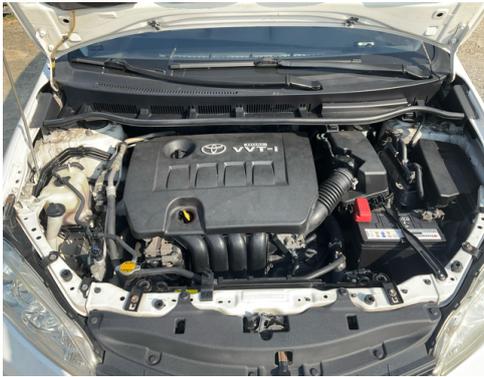
引擎室

1. 運轉時有無冒藍白煙、黑煙	正常	2. 水溫錶(燈)有無異常顯示	正常
3. 警告指示燈有無異常作動	正常	4. 機油油量、油質有無異常	正常
5. 外觀有無漏油/水跡象	正常	6. 運轉時有無抖動或異常聲響	正常
7. 外觀有無修補或龜裂跡象	正常	8. 冷卻風扇作動有無異常	正常
9. 加速有無不順暢或無法加速	正常	10. 高速運轉有無異常聲響	正常
11. 冷卻水有無添加防鏽劑	正常

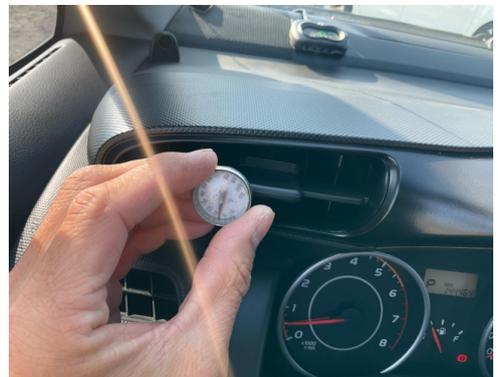
空調溫度

1. 檢查室外氣溫	25°C	2. 後空調冷氣作動中央出風口溫度	無此項目
3. 冷凝器散熱風扇有無運轉異常	正常	4. 前空調冷氣A/C開關燈號	正常
5. 前空調風速開關各段風速	正常	6. 前空調冷氣作動中央出風口溫度	7°C
7. 後空調冷氣A/C開關燈號	無此項目	8. 後空調風速開關各段風速	無此項目
