車輛查定報告

查定編號 CPF21288262091

廠牌 Make	MAZDA
車型 Model	MAZDA6
年份 Year	2013/09
排氣量 Displacement	1,998
車身號碼 VIN	JM7GJ4S75E112****
引擎號碼 Engine Number	無引擎號碼
現況實車里程 Mileage (僅揭露, 不具保證效力)	208,180

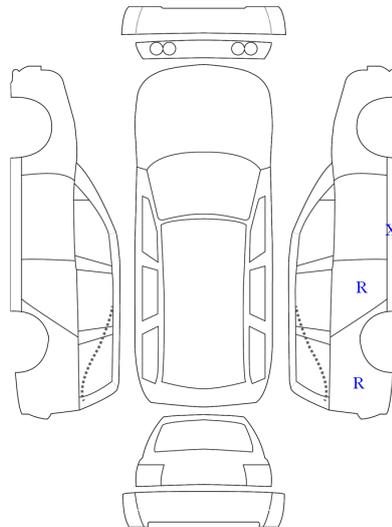
車體外觀圖

右側有鈹修痕。
右後方有鈹修痕。

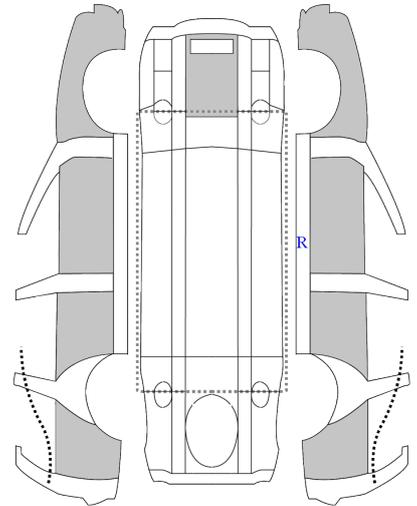
車骨結構圖

無此檢查項目
無任何異常之痕跡。
無任何泡水之痕跡。
異常

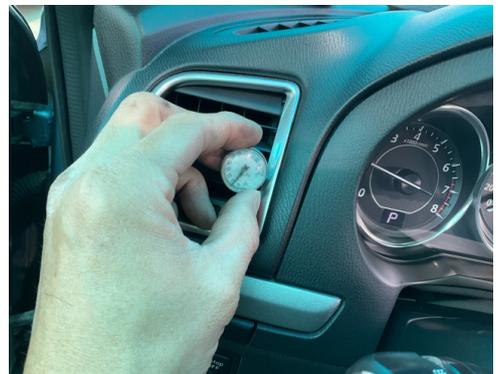
空調溫度

1. 檢查室外氣溫	25°C	2. 後空調冷氣作動中央出風口溫度	無此項目
3. 冷凝器散熱風扇有無運轉異常	正常	4. 前空調冷氣A/C開關燈號	正常
5. 前空調風速開關各段風速	正常	6. 前空調冷氣作動中央出風口溫度	7°C
7. 後空調冷氣A/C開關燈號	無此項目	8. 後空調風速開關各段風速	無此項目
