認證編號 CPF21288262093

## 車輛資料 Vehicle Information

## 車輛認證總結報告 Vehicle Inspection Findings

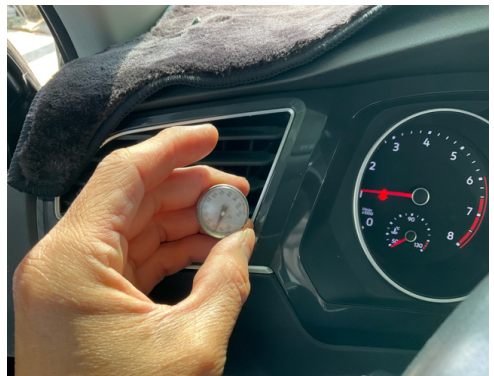
空調溫度

| 5. 前空調風速開關各段風速 | 正常 | 6. 前空調冷氣作動中央出風口溫度 | 7°C |
