認證編號 CPF21288262099

## 車輛資料 Vehicle Information

## 車輛認證總結報告 Vehicle Inspection Findings

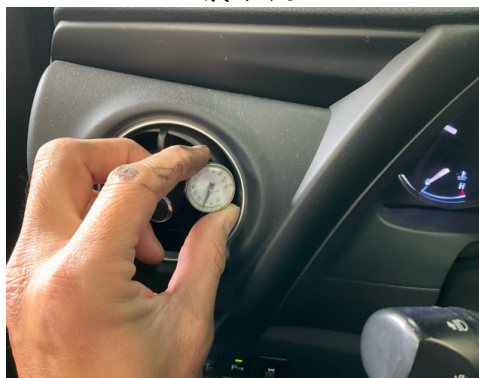
空調溫度

| 5. 前空調風速開關各段風速 | 正常 | 6. 前空調冷氣作動中央出風口溫度 | 7°C |
