YES 車輛認證書

認證編號 CPF21288262103

廠牌 Make	SKODA
車型 Model	KAROQ
年份 Year	2023/03
排氣量 Displacement	1,498
車身號碼 VIN	TMBJR9NU9P504****
引擎號碼 Engine Number	無引擎號碼
現況實車里程 Mileage (僅揭露, 不具保證效力)	50,095

車輛認證總結報告 Vehicle Inspection Findings

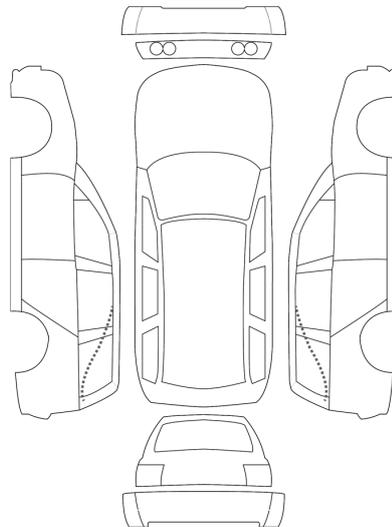
車體外觀圖

本車引擎號碼無異常。 **S** 鈹件鏽蝕、斑剝或鏽穿
本車車身號碼無異常。 **B** 受損面積約一個拳頭(含)以上
本車輛無泡水跡象。 **R** 鈹件校正痕跡
本車體骨架結構無修復跡象。 **X** 更換

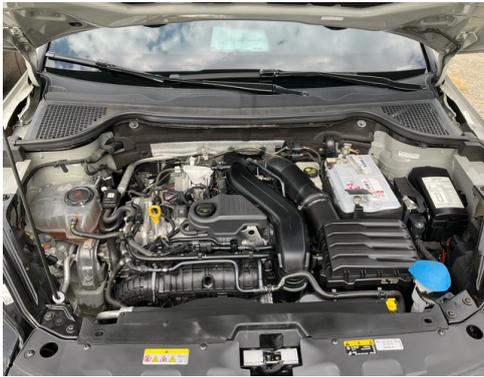
引擎室

1. 運轉時有無冒藍白煙、黑煙	正常	2. 水溫錶(燈)有無異常顯示	正常
3. 警告指示燈有無異常作動	正常	4. 機油油量、油質有無異常	正常
5. 外觀有無漏油/水跡象	正常	6. 運轉時有無抖動或異常聲響	正常
7. 外觀有無修補或龜裂跡象	正常	8. 冷卻風扇作動有無異常	正常
9. 加速有無不順暢或無法加速	正常	10. 高速運轉有無異常聲響	正常
11. 冷卻水有無添加防鏽劑	正常

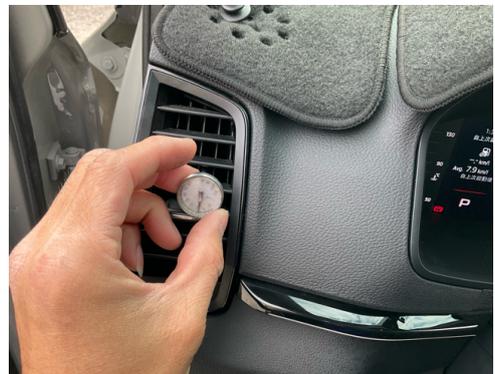
空調溫度

1. 檢查室外氣溫	25°C	2. 後空調冷氣作動中央出風口溫度	無此項目
3. 冷凝器散熱風扇有無運轉異常	正常	4. 前空調冷氣A/C開關燈號	正常
5. 前空調風速開關各段風速	正常	6. 前空調冷氣作動中央出風口溫度	7°C
7. 後空調冷氣A/C開關燈號	無此項目	8. 後空調風速開關各段風速	無此項目
