## 車輛認證總結報告 Vehicle Inspection Findings

查定編號 CPF21288262108

廠牌 Make	MAZDA
車型 Model	MAZDA3
年份 Year	2011/12
排氣量 Displacement	1,598
車身號碼 VIN	B2G04****
引擎號碼 Engine Number	***2893**
現況實車里程 Mileage (僅揭露, 不具保證效力)	129,468

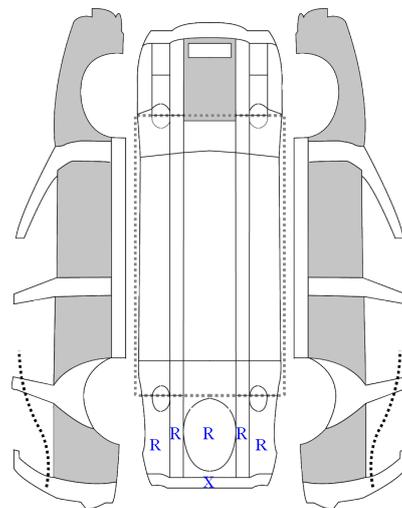
車骨結構圖

無任何異常之痕跡。  
無任何異常之痕跡。  
無任何泡水之痕跡。  
異常

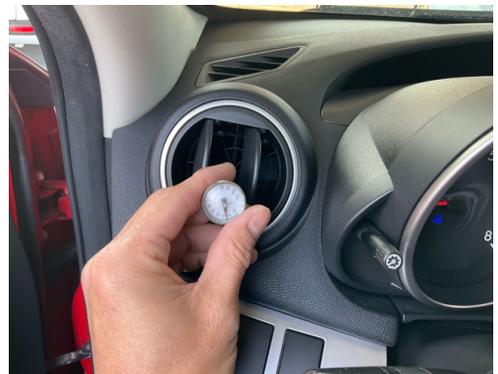
空調溫度

1. 檢查室外氣溫	25°C	2. 後空調冷氣作動中央出風口溫度	無此項目
3. 冷凝器散熱風扇有無運轉異常	正常	4. 前空調冷氣A/C開關燈號	正常
5. 前空調風速開關各段風速	正常	6. 前空調冷氣作動中央出風口溫度	7°C
7. 後空調冷氣A/C開關燈號	無此項目	8. 後空調風速開關各段風速	無此項目
