# YES 車輛認證書

認證編號 CPF21288263005

## 車輛認證總結報告 Vehicle Inspection Findings

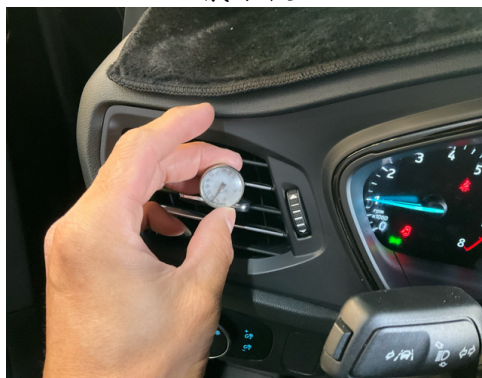
空調溫度

| 5. 前空調風速開關各段風速 | 正常 | 6. 前空調冷氣作動中央出風口溫度 | 7°C |
