YES 車輛認證書

認證編號 CPF21288263006

廠牌 Make	BMW
車型 Model	5 SERIES
年份 Year	2014/01
排氣量 Displacement	1,997
車身號碼 VIN	WBA5A5C56ED50****
引擎號碼 Engine Number	無引擎號碼
現況實車里程 Mileage (僅揭露, 不具保證效力)	68,491

車輛認證總結報告 Vehicle Inspection Findings

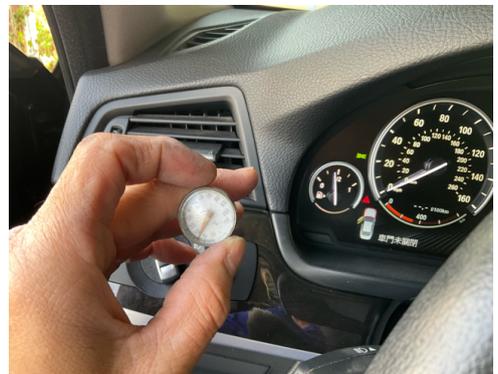
空調溫度

1. 檢查室外氣溫	25°C	2. 後空調冷氣作動中央出風口溫度	無此項目
3. 冷凝器散熱風扇有無運轉異常	正常	4. 前空調冷氣A/C開關燈號	正常
5. 前空調風速開關各段風速	正常	6. 前空調冷氣作動中央出風口溫度	7°C
7. 後空調冷氣A/C開關燈號	無此項目	8. 後空調風速開關各段風速	無此項目
