YES 車輛認證書

認證編號 CPF21288263012

廠牌 Make	TOYOTA
車型 Model	YARIS CROSS
年份 Year	2024/10
排氣量 Displacement	1,496
車身號碼 VIN	RJNAA8AF5S102****
引擎號碼 Engine Number	***Y3371**
現況實車里程 Mileage (僅揭露, 不具保證效力)	14,459

車輛認證總結報告 Vehicle Inspection Findings

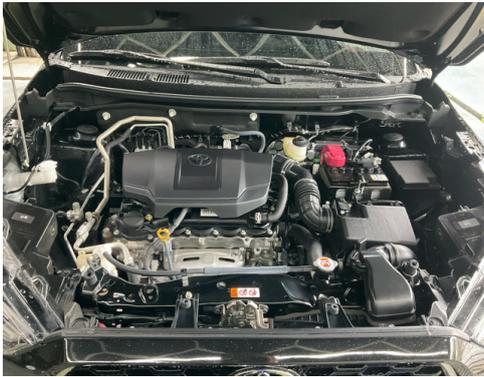
引擎室

1. 運轉時有無冒藍白煙、黑煙	正常	2. 水溫錶(燈)有無異常顯示	正常
3. 警告指示燈有無異常作動	正常	4. 機油油量、油質有無異常	正常
5. 外觀有無漏油/水跡象	正常	6. 運轉時有無抖動或異常聲響	正常
7. 外觀有無修補或龜裂跡象	正常	8. 冷卻風扇作動有無異常	正常
9. 加速有無不順暢或無法加速	正常	10. 高速運轉有無異常聲響	正常
11. 冷卻水有無添加防鏽劑	正常

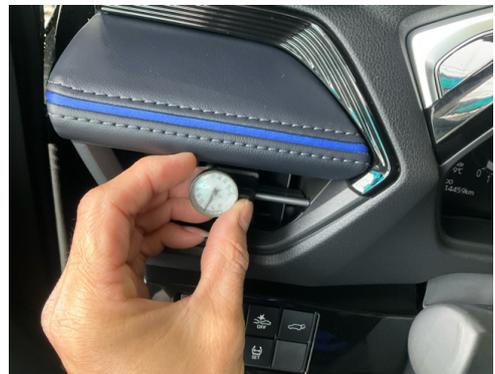
空調溫度

1. 檢查室外氣溫	20°C	2. 後空調冷氣作動中央出風口溫度	無此項目
3. 冷凝器散熱風扇有無運轉異常	正常	4. 前空調冷氣A/C開關燈號	正常
5. 前空調風速開關各段風速	正常	6. 前空調冷氣作動中央出風口溫度	7°C
7. 後空調冷氣A/C開關燈號	無此項目	8. 後空調風速開關各段風速	無此項目
