## 車輛認證總結報告 Vehicle Inspection Findings

認證編號 CPF21288263013

| 車型 Model | YARIS |
| 年份 Year | 2020/09 |

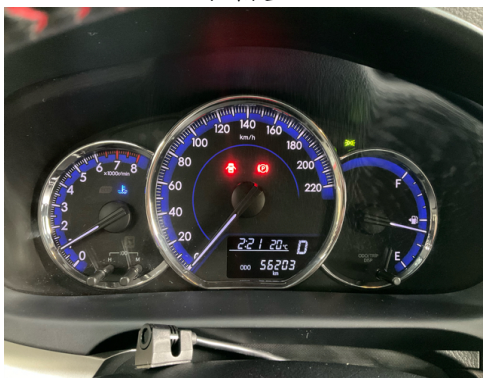
| 現況實車里程 Mileage<br>(僅揭露，不具保證效力) | 56,203 |

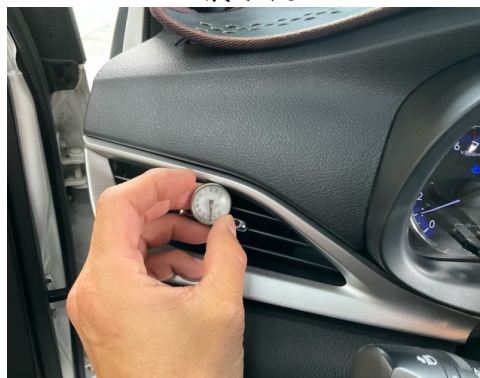
空調溫度

| 5. 前空調風速開關各段風速 | 正常 | 6. 前空調冷氣作動中央出風口溫度 | 7°C |
