認證編號 CPF21288263014

## 車輛資料 Vehicle Information

## 車輛認證總結報告 Vehicle Inspection Findings

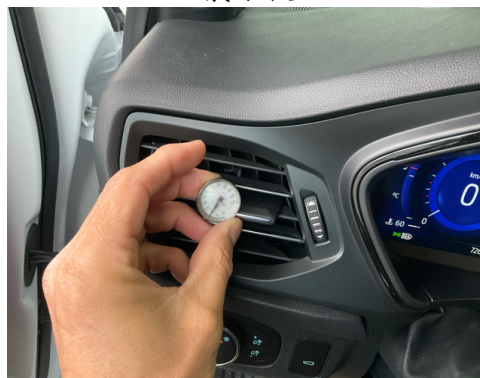
空調溫度

| 5. 前空調風速開關各段風速 | 正常 | 6. 前空調冷氣作動中央出風口溫度 | 7°C |
