YES 車輛認證書

認證編號 CPF21288263015

廠牌 Make	FORD
車型 Model	FOCUS
年份 Year	2023/11
排氣量 Displacement	1,497
車身號碼 VIN	RHAATZLEXP200****
引擎號碼 Engine Number	***5735**
現況實車里程 Mileage (僅揭露, 不具保證效力)	26,455

車輛認證總結報告 Vehicle Inspection Findings

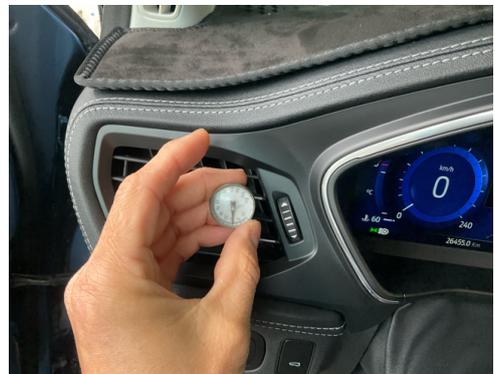
空調溫度

1. 檢查室外氣溫	20°C	2. 後空調冷氣作動中央出風口溫度	無此項目
3. 冷凝器散熱風扇有無運轉異常	正常	4. 前空調冷氣A/C開關燈號	正常
5. 前空調風速開關各段風速	正常	6. 前空調冷氣作動中央出風口溫度	7°C
7. 後空調冷氣A/C開關燈號	無此項目	8. 後空調風速開關各段風速	無此項目
