認證編號 CPF21288263023

## 車輛資料 Vehicle Information

## 車輛認證總結報告 Vehicle Inspection Findings

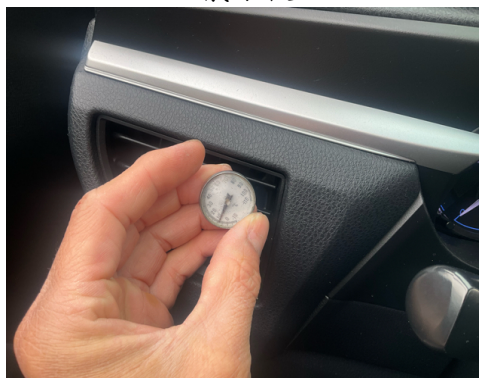
空調溫度

| 5. 前空調風速開關各段風速 | 正常 | 6. 前空調冷氣作動中央出風口溫度 | 7°C |
