YES 車輛認證書

認證編號 CPF21288263031

廠牌 Make	LEXUS
車型 Model	UX
年份 Year	2024/04
排氣量 Displacement	1,987
車身號碼 VIN	JTHYBBAHX0200****
引擎號碼 Engine Number	無引擎號碼
現況實車里程 Mileage (僅揭露, 不具保證效力)	23,210

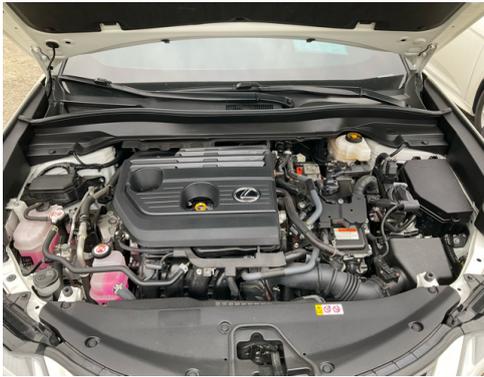
引擎室

1. 運轉時有無冒藍白煙、黑煙	正常	2. 水溫錶(燈)有無異常顯示	正常
3. 警告指示燈有無異常作動	正常	4. 機油油量、油質有無異常	正常
5. 外觀有無漏油/水跡象	正常	6. 運轉時有無抖動或異常聲響	正常
7. 外觀有無修補或龜裂跡象	正常	8. 冷卻風扇作動有無異常	正常
9. 加速有無不順暢或無法加速	正常	10. 高速運轉有無異常聲響	正常
11. 冷卻水有無添加防鏽劑	正常

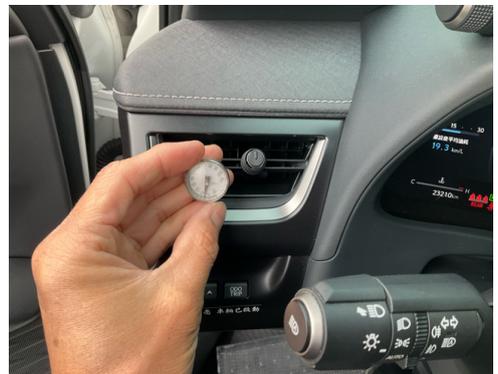
空調溫度

1. 檢查室外氣溫	17°C	2. 後空調冷氣作動中央出風口溫度	無此項目
3. 冷凝器散熱風扇有無運轉異常	正常	4. 前空調冷氣A/C開關燈號	正常
5. 前空調風速開關各段風速	正常	6. 前空調冷氣作動中央出風口溫度	7°C
7. 後空調冷氣A/C開關燈號	無此項目	8. 後空調風速開關各段風速	無此項目
