YES 車輛認證書

認證編號 CPF21288263034

廠牌 Make	TOYOTA
車型 Model	COROLLA CROSS
年份 Year	2020/11
排氣量 Displacement	1,798
車身號碼 VIN	ZVG10 ~030****
引擎號碼 Engine Number	***Y6652**
現況實車里程 Mileage (僅揭露, 不具保證效力)	42,920

車輛認證總結報告 Vehicle Inspection Findings

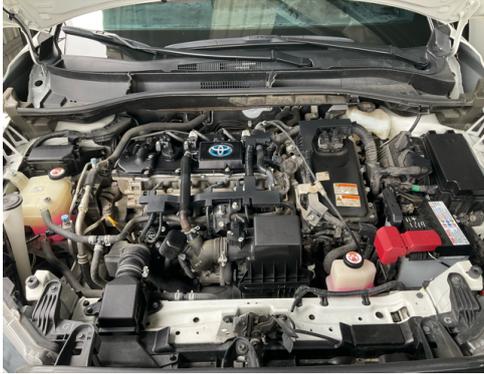
引擎室

1. 運轉時有無冒藍白煙、黑煙	正常	2. 水溫錶(燈)有無異常顯示	正常
3. 警告指示燈有無異常作動	正常	4. 機油油量、油質有無異常	正常
5. 外觀有無漏油/水跡象	正常	6. 運轉時有無抖動或異常聲響	正常
7. 外觀有無修補或龜裂跡象	正常	8. 冷卻風扇作動有無異常	正常
9. 加速有無不順暢或無法加速	正常	10. 高速運轉有無異常聲響	正常
11. 冷卻水有無添加防鏽劑	正常

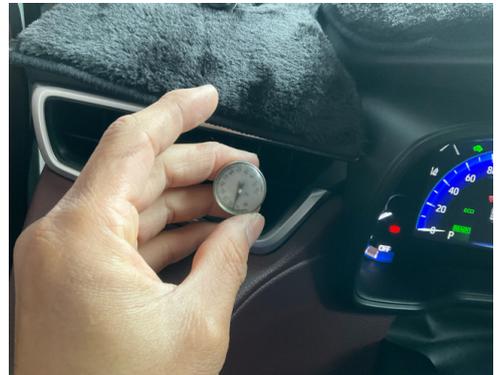
空調溫度

1. 檢查室外氣溫	25°C	2. 後空調冷氣作動中央出風口溫度	無此項目
3. 冷凝器散熱風扇有無運轉異常	正常	4. 前空調冷氣A/C開關燈號	正常
5. 前空調風速開關各段風速	正常	6. 前空調冷氣作動中央出風口溫度	7°C
7. 後空調冷氣A/C開關燈號	無此項目	8. 後空調風速開關各段風速	無此項目
