# YES 車輛認證書

認證編號 CPF21288263035

廠牌 Make	AUDI
車型 Model	A3
年份 Year	2014/11
排氣量 Displacement	1,395
車身號碼 VIN	WAUZZZ8V7FA08****
引擎號碼 Engine Number	無引擎號碼
現況實車里程 Mileage (僅揭露, 不具保證效力)	83,067

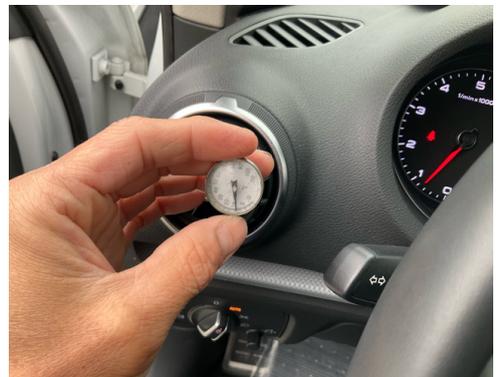
空調溫度

1. 檢查室外氣溫	25°C	2. 後空調冷氣作動中央出風口溫度	無此項目
3. 冷凝器散熱風扇有無運轉異常	正常	4. 前空調冷氣A/C開關燈號	正常
5. 前空調風速開關各段風速	正常	6. 前空調冷氣作動中央出風口溫度	7°C
7. 後空調冷氣A/C開關燈號	無此項目	8. 後空調風速開關各段風速	無此項目
