YES 車輛認證書

認證編號 CPF21288263039

廠牌 Make	NISSAN
車型 Model	X-TRAIL
年份 Year	2023/03
排氣量 Displacement	1,997
車身號碼 VIN	RF5VTAT32PS00****
引擎號碼 Engine Number	***006494**
現況實車里程 Mileage (僅揭露, 不具保證效力)	39,131

車輛認證總結報告 Vehicle Inspection Findings

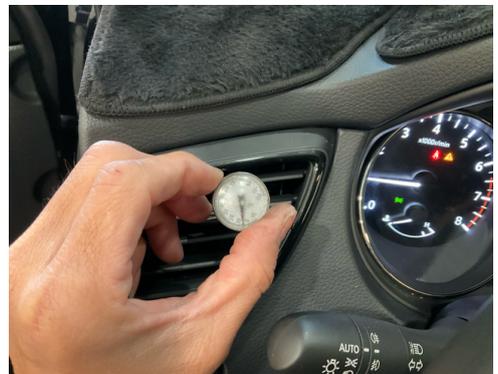
空調溫度

1. 檢查室外氣溫	25°C	2. 後空調冷氣作動中央出風口溫度	無此項目
3. 冷凝器散熱風扇有無運轉異常	正常	4. 前空調冷氣A/C開關燈號	正常
5. 前空調風速開關各段風速	正常	6. 前空調冷氣作動中央出風口溫度	7°C
7. 後空調冷氣A/C開關燈號	無此項目	8. 後空調風速開關各段風速	無此項目
