YES 車輛認證書

認證編號 CPF21288263041

廠牌 Make	MITSUBISHI
車型 Model	DELICA
年份 Year	2020/11
排氣量 Displacement	2,378
車身號碼 VIN	200H****
引擎號碼 Engine Number	***9S4NSYM73**
現況實車里程 Mileage (僅揭露, 不具保證效力)	65,341

車輛認證總結報告 Vehicle Inspection Findings

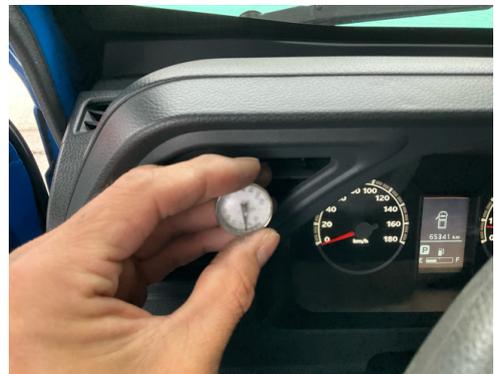
空調溫度

1. 檢查室外氣溫	25°C	2. 後空調冷氣作動中央出風口溫度	無此項目
3. 冷凝器散熱風扇有無運轉異常	正常	4. 前空調冷氣A/C開關燈號	正常
5. 前空調風速開關各段風速	正常	6. 前空調冷氣作動中央出風口溫度	7°C
7. 後空調冷氣A/C開關燈號	無此項目	8. 後空調風速開關各段風速	無此項目
