認證編號 CPF21288263042

## 車輛資料 Vehicle Information

## 車輛認證總結報告 Vehicle Inspection Findings

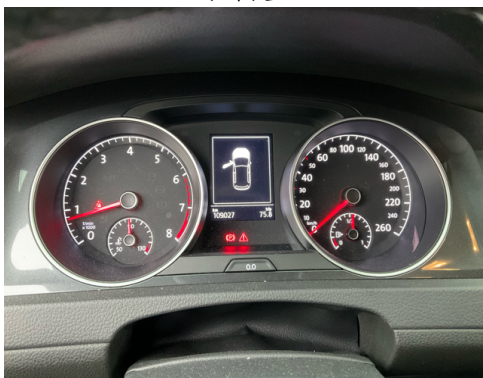
| 現況實車里程 Mileage<br>(僅揭露，不具保證效力) | 109,027 |

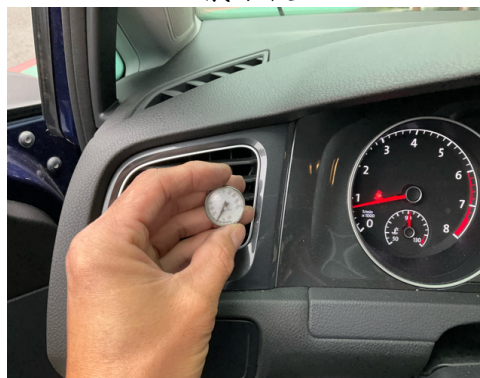
空調溫度

| 5. 前空調風速開關各段風速 | 正常 | 6. 前空調冷氣作動中央出風口溫度 | 7°C |
