認證編號 CPF21288263045

## 車輛資料 Vehicle Information

## 車輛認證總結報告 Vehicle Inspection Findings

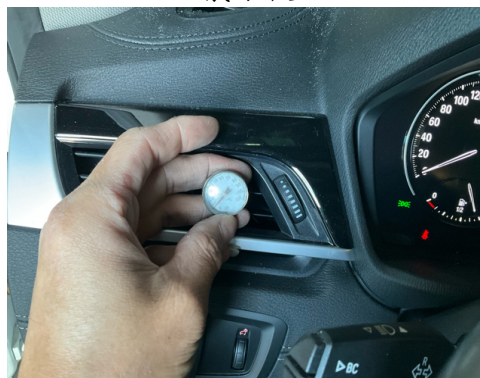
空調溫度

| 5. 前空調風速開關各段風速 | 正常 | 6. 前空調冷氣作動中央出風口溫度 | 7°C |
