YES 車輛認證書

認證編號 CPF21288263046

廠牌 Make	HYUNDAI
車型 Model	CUSTIN
年份 Year	2024/04
排氣量 Displacement	1,497
車身號碼 VIN	RFHKUBFA2RY04****
引擎號碼 Engine Number	***SRB0149**
現況實車里程 Mileage (僅揭露, 不具保證效力)	21,859

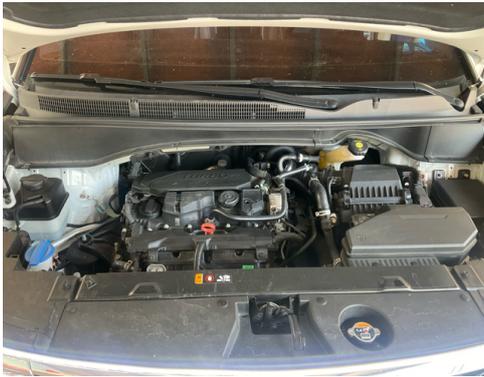
引擎室

1. 運轉時有無冒藍白煙、黑煙	正常	2. 水溫錶(燈)有無異常顯示	正常
3. 警告指示燈有無異常作動	正常	4. 機油油量、油質有無異常	正常
5. 外觀有無漏油/水跡象	正常	6. 運轉時有無抖動或異常聲響	正常
7. 外觀有無修補或龜裂跡象	正常	8. 冷卻風扇作動有無異常	正常
9. 加速有無不順暢或無法加速	正常	10. 高速運轉有無異常聲響	正常
11. 冷卻水有無添加防鏽劑	正常

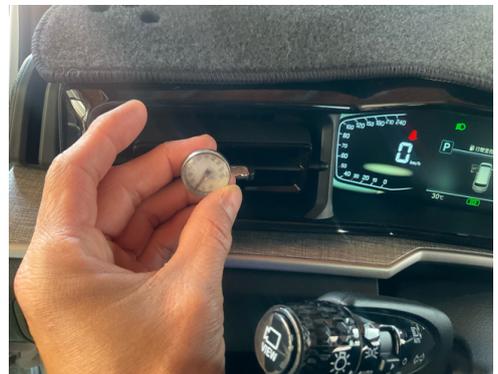
空調溫度

1. 檢查室外氣溫	25°C	2. 後空調冷氣作動中央出風口溫度	無此項目
3. 冷凝器散熱風扇有無運轉異常	正常	4. 前空調冷氣A/C開關燈號	正常
5. 前空調風速開關各段風速	正常	6. 前空調冷氣作動中央出風口溫度	7°C
7. 後空調冷氣A/C開關燈號	無此項目	8. 後空調風速開關各段風速	無此項目
