認證編號 CPF21288263047

## 車輛資料 Vehicle Information

## 車輛認證總結報告 Vehicle Inspection Findings

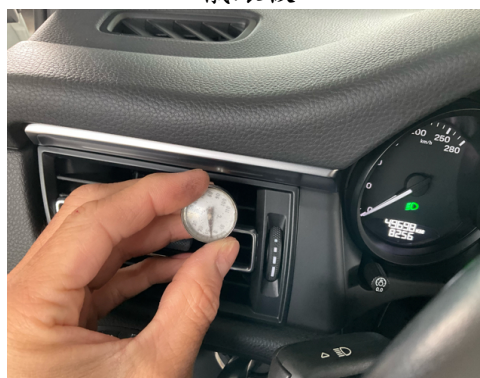
空調溫度

| 5. 前空調風速開關各段風速 | 正常 | 6. 前空調冷氣作動中央出風口溫度 | 7°C |
