YES 車輛認證書

認證編號 CPF21288263048

廠牌 Make	LEXUS
車型 Model	LM
年份 Year	2024/04
排氣量 Displacement	2,393
車身號碼 VIN	JTHBAAAD30500****
引擎號碼 Engine Number	無引擎號碼
現況實車里程 Mileage (僅揭露, 不具保證效力)	11,186

車輛認證總結報告 Vehicle Inspection Findings

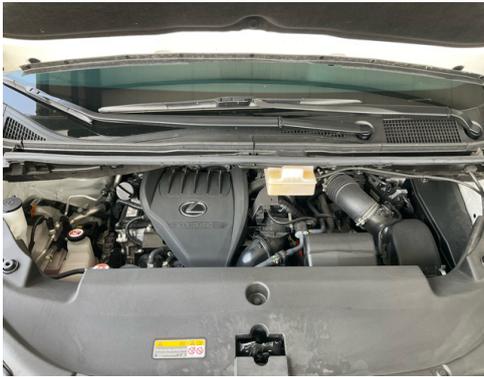
引擎室

1. 運轉時有無冒藍白煙、黑煙	正常	2. 水溫錶(燈)有無異常顯示	正常
3. 警告指示燈有無異常作動	正常	4. 機油油量、油質有無異常	正常
5. 外觀有無漏油/水跡象	正常	6. 運轉時有無抖動或異常聲響	正常
7. 外觀有無修補或龜裂跡象	正常	8. 冷卻風扇作動有無異常	正常
9. 加速有無不順暢或無法加速	正常	10. 高速運轉有無異常聲響	正常
11. 冷卻水有無添加防鏽劑	正常

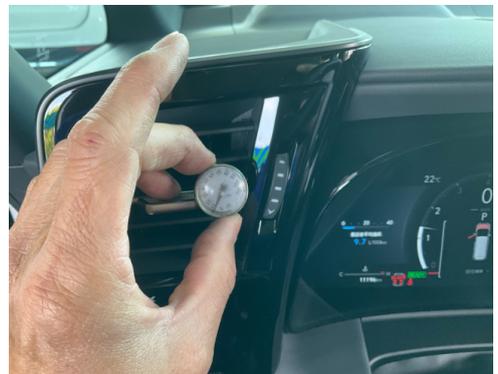
空調溫度

1. 檢查室外氣溫	25°C	2. 後空調冷氣作動中央出風口溫度	無此項目
3. 冷凝器散熱風扇有無運轉異常	正常	4. 前空調冷氣A/C開關燈號	正常
5. 前空調風速開關各段風速	正常	6. 前空調冷氣作動中央出風口溫度	7°C
7. 後空調冷氣A/C開關燈號	無此項目	8. 後空調風速開關各段風速	無此項目
