YES 車輛認證書

認證編號 CPF21288263052

廠牌 Make	TOYOTA
車型 Model	ALTIS
年份 Year	2021/07
排氣量 Displacement	1,798
車身號碼 VIN	ZRE211~005****
引擎號碼 Engine Number	***Y7487**
現況實車里程 Mileage (僅揭露, 不具保證效力)	58,975

車輛認證總結報告 Vehicle Inspection Findings

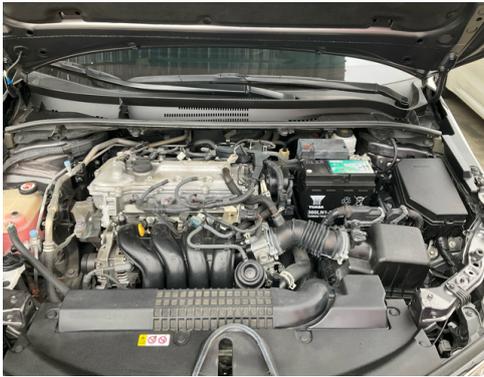
引擎室

1. 運轉時有無冒藍白煙、黑煙	正常	2. 水溫錶(燈)有無異常顯示	正常
3. 警告指示燈有無異常作動	正常	4. 機油油量、油質有無異常	正常
5. 外觀有無漏油/水跡象	正常	6. 運轉時有無抖動或異常聲響	正常
7. 外觀有無修補或龜裂跡象	正常	8. 冷卻風扇作動有無異常	正常
9. 加速有無不順暢或無法加速	正常	10. 高速運轉有無異常聲響	正常
11. 冷卻水有無添加防鏽劑	正常

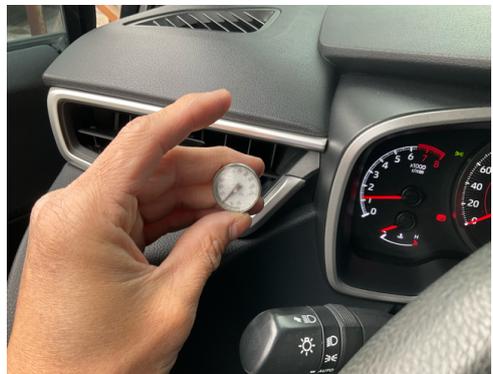
空調溫度

1. 檢查室外氣溫	25°C	2. 後空調冷氣作動中央出風口溫度	無此項目
3. 冷凝器散熱風扇有無運轉異常	正常	4. 前空調冷氣A/C開關燈號	正常
5. 前空調風速開關各段風速	正常	6. 前空調冷氣作動中央出風口溫度	7°C
7. 後空調冷氣A/C開關燈號	無此項目	8. 後空調風速開關各段風速	無此項目
