認證編號 CPF21288263053

## 車輛資料 Vehicle Information

## 車輛認證總結報告 Vehicle Inspection Findings

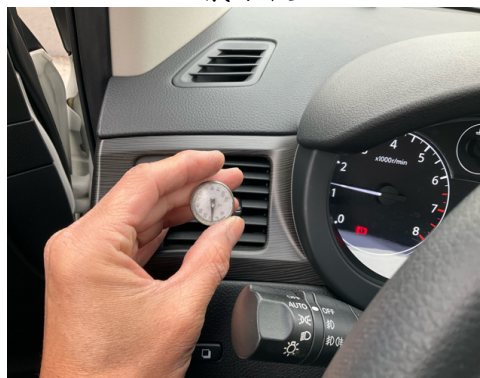
空調溫度

| 5. 前空調風速開關各段風速 | 正常 | 6. 前空調冷氣作動中央出風口溫度 | 7°C |
