認證編號 CPF21288263054

## 車輛資料 Vehicle Information

## 車輛認證總結報告 Vehicle Inspection Findings

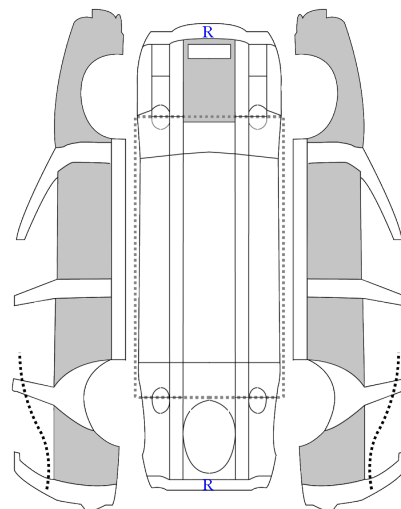
車骨結構圖

本車體骨架結構無修復跡象。

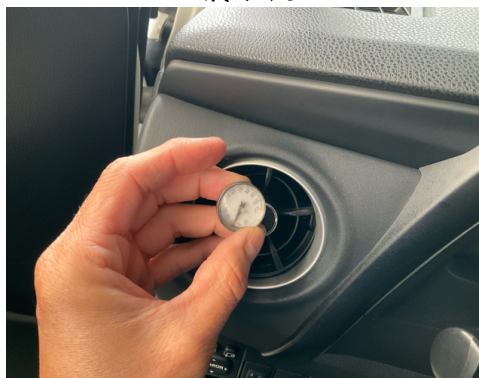
空調溫度

| 5. 前空調風速開關各段風速 | 正常 | 6. 前空調冷氣作動中央出風口溫度 | 7°C |
