認證編號 CPF21288263055

## 車輛資料 Vehicle Information

## 車輛認證總結報告 Vehicle Inspection Findings

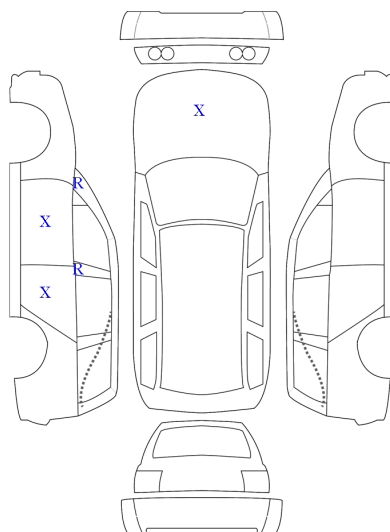
車體外觀圖

本車引擎號碼無異常。

本車車身號碼無異常。

本車輛無泡水跡象。

本車體骨架結構無修復跡象。

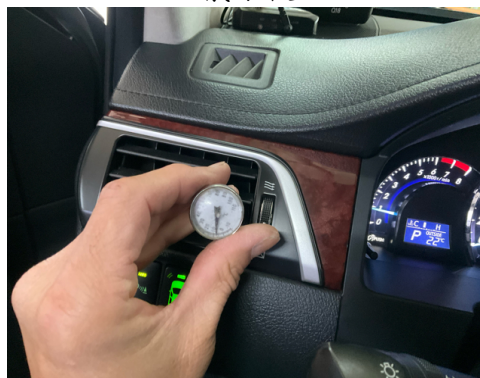
空調溫度

| 5. 前空調風速開關各段風速 | 正常 | 6. 前空調冷氣作動中央出風口溫度 | 7°C |
