YES 車輛認證書

認證編號 CPF21288263062

車輛認證總結報告 Vehicle Inspection Findings

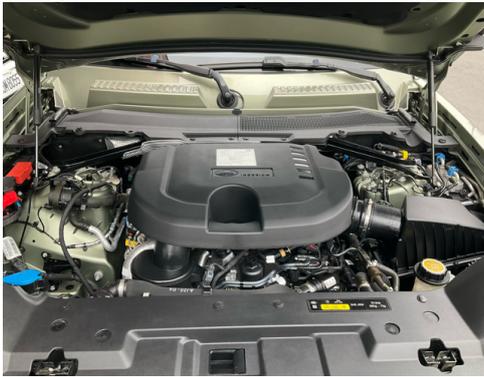
引擎室

1. 運轉時有無冒藍白煙、黑煙	正常	2. 水溫錶(燈)有無異常顯示	正常
3. 警告指示燈有無異常作動	正常	4. 機油油量、油質有無異常	正常
5. 外觀有無漏油/水跡象	正常	6. 運轉時有無抖動或異常聲響	正常
7. 外觀有無修補或龜裂跡象	正常	8. 冷卻風扇作動有無異常	正常
9. 加速有無不順暢或無法加速	正常	10. 高速運轉有無異常聲響	正常
11. 冷卻水有無添加防鏽劑	正常

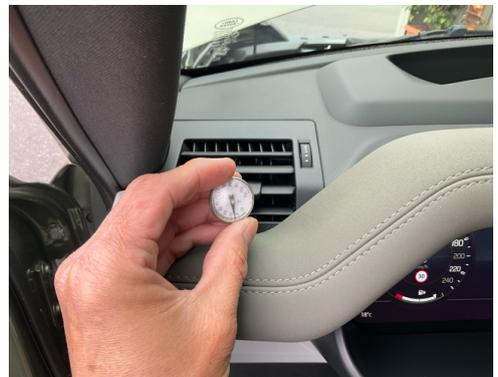
空調溫度

1. 檢查室外氣溫	25°C	2. 後空調冷氣作動中央出風口溫度	無此項目
3. 冷凝器散熱風扇有無運轉異常	正常	4. 前空調冷氣A/C開關燈號	正常
5. 前空調風速開關各段風速	正常	6. 前空調冷氣作動中央出風口溫度	7°C
7. 後空調冷氣A/C開關燈號	無此項目	8. 後空調風速開關各段風速	無此項目
