# YES 車輛認證書

認證編號 CPF21288263064

| 廠牌 Make | TOYOTA |
| 車型 Model | VIOS |

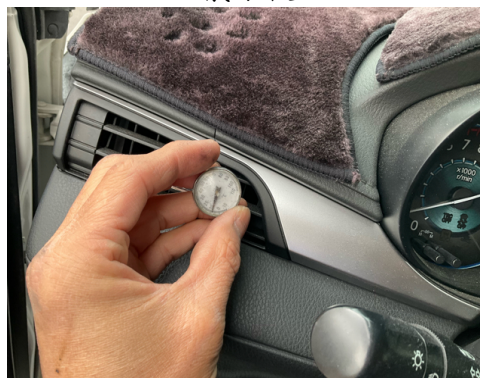
空調溫度

| 5. 前空調風速開關各段風速 | 正常 | 6. 前空調冷氣作動中央出風口溫度 | 7°C |
