認證編號 CPF21288263065

## 車輛資料 Vehicle Information

## 車輛認證總結報告 Vehicle Inspection Findings

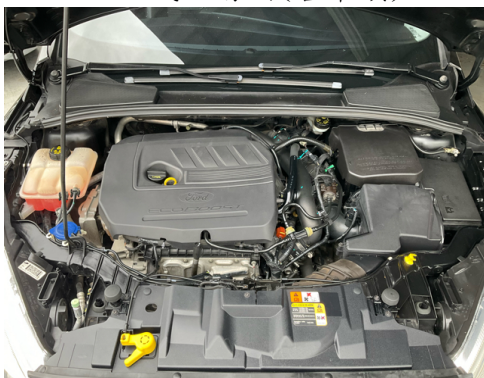
引擎室

| 5. 外觀有無漏油/水跡象 | 異常 | 6. 運轉時有無抖動或異常聲響 | 正常 |

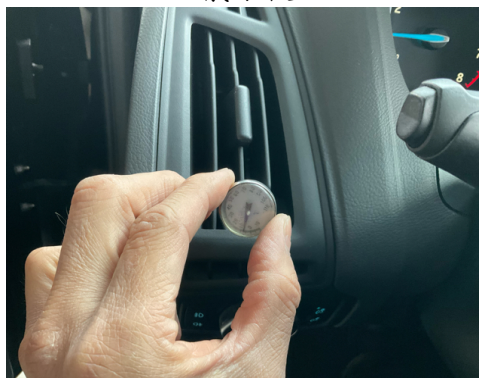
空調溫度

| 5. 前空調風速開關各段風速 | 正常 | 6. 前空調冷氣作動中央出風口溫度 | 7°C |
