YES 車輛認證書

電動車結構外觀認證

認證編號 CPF21288263067

廠牌 Make	HYUNDAI
車型 Model	IONIQ 5
年份 Year	2023/02
排氣量 Displacement	215
車身號碼 VIN	KMHKM81AFPU17****
引擎號碼 Engine Number	無引擎號碼
現況實車里程 Mileage (僅揭露, 不具保證效力)	42, 441

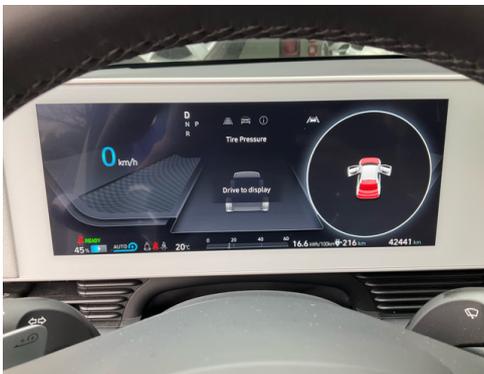
現況實車里程

儀表里程數：42,441

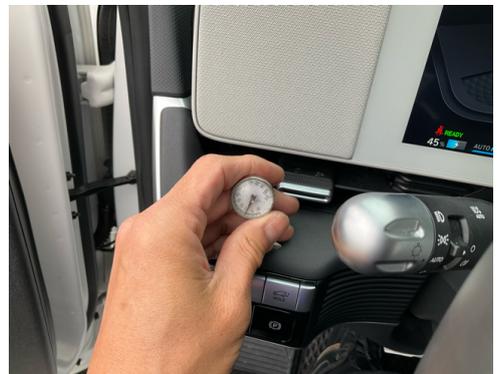
空調溫度

1. 檢查室外氣溫	25°C	2. 後空調冷氣作動中央出風口溫度	無此項目
3. 冷凝器散熱風扇有無運轉異常	正常	4. 前空調冷氣A/C開關燈號	正常
5. 前空調風速開關各段風速	正常	6. 前空調冷氣作動中央出風口溫度	7°C
7. 後空調冷氣A/C開關燈號	無此項目	8. 後空調風速開關各段風速	無此項目
