YES 車輛認證書

認證編號 CPF21288263069

廠牌 Make	LAND ROVER
車型 Model	DISCOVERY
年份 Year	2023/04
排氣量 Displacement	1,997
車身號碼 VIN	SALCA2BX5PH33****
引擎號碼 Engine Number	無引擎號碼
現況實車里程 Mileage (僅揭露, 不具保證效力)	56,619

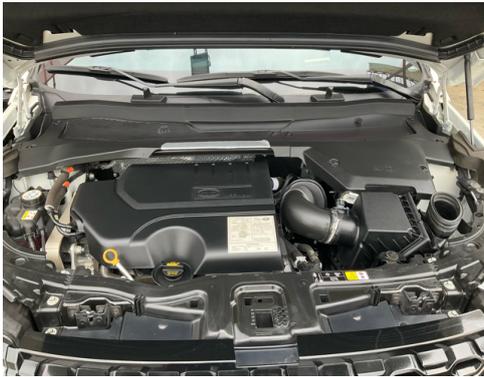
引擎室

1. 運轉時有無冒藍白煙、黑煙	正常	2. 水溫錶(燈)有無異常顯示	正常
3. 警告指示燈有無異常作動	正常	4. 機油油量、油質有無異常	正常
5. 外觀有無漏油/水跡象	正常	6. 運轉時有無抖動或異常聲響	正常
7. 外觀有無修補或龜裂跡象	正常	8. 冷卻風扇作動有無異常	正常
9. 加速有無不順暢或無法加速	正常	10. 高速運轉有無異常聲響	正常
11. 冷卻水有無添加防鏽劑	正常

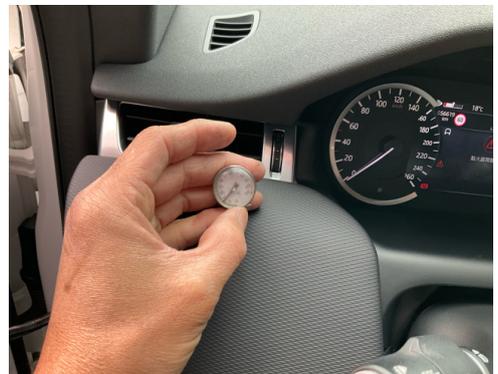
空調溫度

1. 檢查室外氣溫	25°C	2. 後空調冷氣作動中央出風口溫度	無此項目
3. 冷凝器散熱風扇有無運轉異常	正常	4. 前空調冷氣A/C開關燈號	正常
5. 前空調風速開關各段風速	正常	6. 前空調冷氣作動中央出風口溫度	7°C
7. 後空調冷氣A/C開關燈號	無此項目	8. 後空調風速開關各段風速	無此項目
