認證編號 CPF21288263075

## 車輛資料 Vehicle Information

## 車輛認證總結報告 Vehicle Inspection Findings

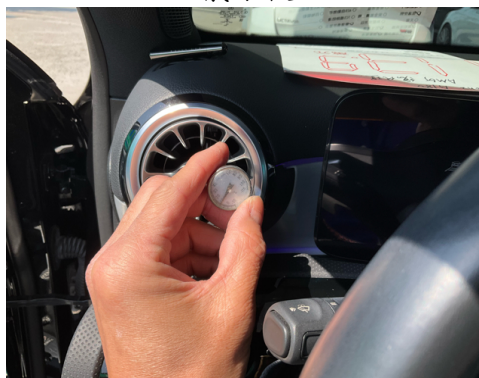
空調溫度

| 5. 前空調風速開關各段風速 | 正常 | 6. 前空調冷氣作動中央出風口溫度 | 7°C |
