YES 車輛認證書

認證編號 CPF21288263077

廠牌 Make	TOYOTA
車型 Model	WISH
年份 Year	2015/01
排氣量 Displacement	1,987
車身號碼 VIN	ZGE21 ~608****
引擎號碼 Engine Number	***X4793**
現況實車里程 Mileage (僅揭露, 不具保證效力)	317,558

車輛認證總結報告 Vehicle Inspection Findings

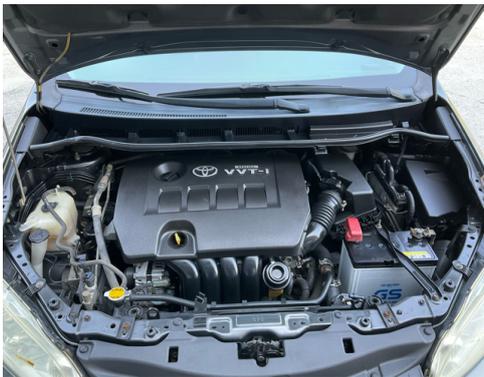
引擎室

1. 運轉時有無冒藍白煙、黑煙	正常	2. 水溫錶(燈)有無異常顯示	正常
3. 警告指示燈有無異常作動	正常	4. 機油油量、油質有無異常	正常
5. 外觀有無漏油/水跡象	異常	6. 運轉時有無抖動或異常聲響	正常
7. 外觀有無修補或龜裂跡象	正常	8. 冷卻風扇作動有無異常	正常
9. 加速有無不順暢或無法加速	正常	10. 高速運轉有無異常聲響	正常
11. 冷卻水有無添加防鏽劑	正常

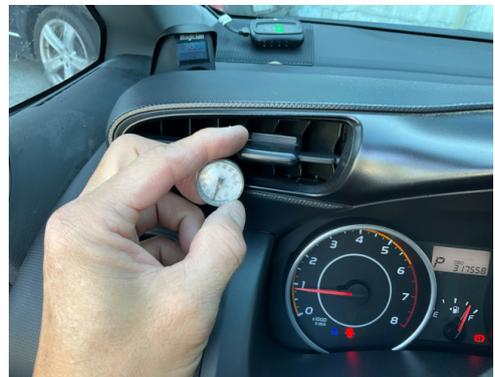
空調溫度

1. 檢查室外氣溫	25°C	2. 後空調冷氣作動中央出風口溫度	無此項目
3. 冷凝器散熱風扇有無運轉異常	正常	4. 前空調冷氣A/C開關燈號	正常
5. 前空調風速開關各段風速	正常	6. 前空調冷氣作動中央出風口溫度	7°C
7. 後空調冷氣A/C開關燈號	無此項目	8. 後空調風速開關各段風速	無此項目
