YES 車輛認證書

認證編號 CPF21288263078

廠牌 Make	SKODA
車型 Model	OCTAVIA
年份 Year	2023/09
排氣量 Displacement	1,984
車身號碼 VIN	TMBJU0NX4RY03****
引擎號碼 Engine Number	無引擎號碼
現況實車里程 Mileage (僅揭露, 不具保證效力)	49,747

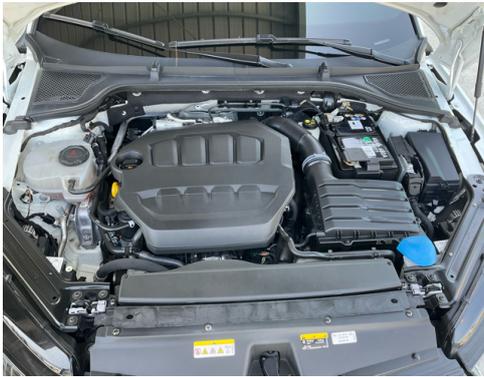
引擎室

1. 運轉時有無冒藍白煙、黑煙	正常	2. 水溫錶(燈)有無異常顯示	正常
3. 警告指示燈有無異常作動	正常	4. 機油油量、油質有無異常	正常
5. 外觀有無漏油/水跡象	正常	6. 運轉時有無抖動或異常聲響	正常
7. 外觀有無修補或龜裂跡象	正常	8. 冷卻風扇作動有無異常	正常
9. 加速有無不順暢或無法加速	正常	10. 高速運轉有無異常聲響	正常
11. 冷卻水有無添加防鏽劑	正常

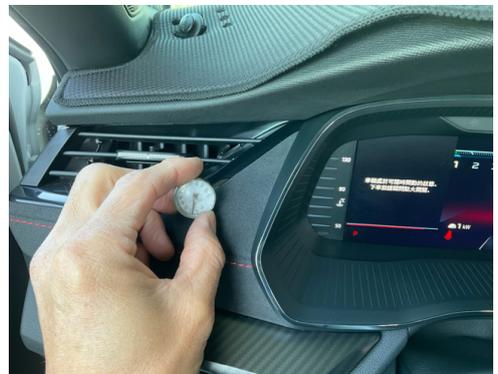
空調溫度

1. 檢查室外氣溫	25°C	2. 後空調冷氣作動中央出風口溫度	無此項目
3. 冷凝器散熱風扇有無運轉異常	正常	4. 前空調冷氣A/C開關燈號	正常
5. 前空調風速開關各段風速	正常	6. 前空調冷氣作動中央出風口溫度	7°C
7. 後空調冷氣A/C開關燈號	無此項目	8. 後空調風速開關各段風速	無此項目
