認證編號 CPF21288263079

## 車輛資料 Vehicle Information

| 車型 Model | SUPER SENTRA |

## 車輛認證總結報告 Vehicle Inspection Findings

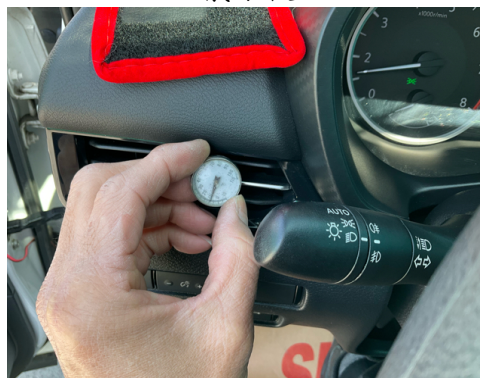
空調溫度

| 5. 前空調風速開關各段風速 | 正常 | 6. 前空調冷氣作動中央出風口溫度 | 7°C |
