YES 車輛認證書

認證編號 CPF21288263080

廠牌 Make	TOYOTA
車型 Model	C-HR
年份 Year	2021/03
排氣量 Displacement	1,197
車身號碼 VIN	NMTKY3BX00R08****
引擎號碼 Engine Number	無引擎號碼
現況實車里程 Mileage (僅揭露, 不具保證效力)	71,702

車輛認證總結報告 Vehicle Inspection Findings

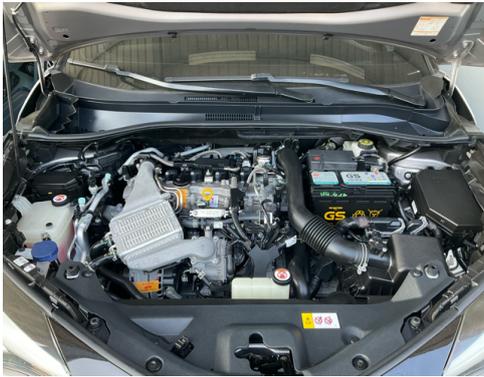
引擎室

1. 運轉時有無冒藍白煙、黑煙	正常	2. 水溫錶(燈)有無異常顯示	正常
3. 警告指示燈有無異常作動	正常	4. 機油油量、油質有無異常	正常
5. 外觀有無漏油/水跡象	正常	6. 運轉時有無抖動或異常聲響	正常
7. 外觀有無修補或龜裂跡象	正常	8. 冷卻風扇作動有無異常	正常
9. 加速有無不順暢或無法加速	正常	10. 高速運轉有無異常聲響	正常
11. 冷卻水有無添加防鏽劑	正常

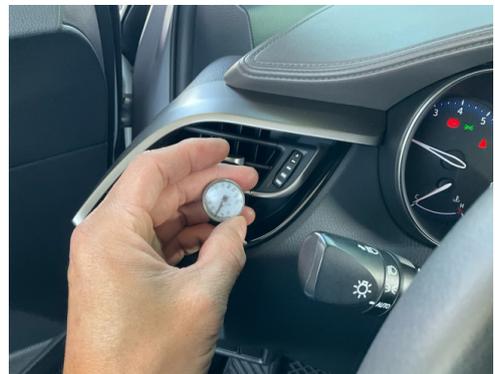
空調溫度

1. 檢查室外氣溫	25°C	2. 後空調冷氣作動中央出風口溫度	無此項目
3. 冷凝器散熱風扇有無運轉異常	正常	4. 前空調冷氣A/C開關燈號	正常
5. 前空調風速開關各段風速	正常	6. 前空調冷氣作動中央出風口溫度	7°C
7. 後空調冷氣A/C開關燈號	無此項目	8. 後空調風速開關各段風速	無此項目
