## 車輛認證總結報告 Vehicle Inspection Findings

認證編號 CPF21288263084

| 廠牌 Make | TOYOTA |
| 車型 Model | SIENTA |

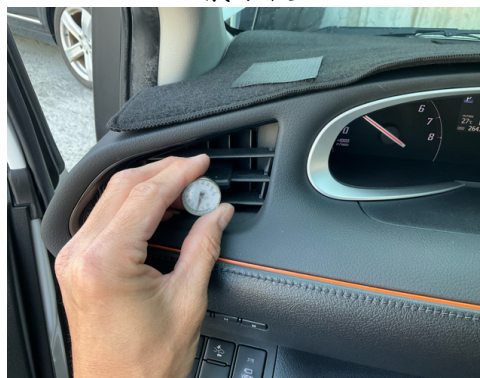
空調溫度

| 5. 前空調風速開關各段風速 | 正常 | 6. 前空調冷氣作動中央出風口溫度 | 7°C |
