認證編號 CPF21288263096

## 車輛資料 Vehicle Information

## 車輛認證總結報告 Vehicle Inspection Findings

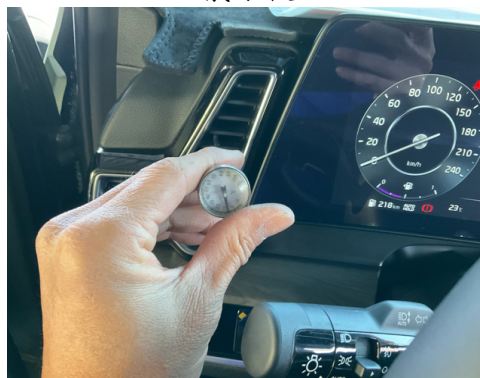
空調溫度

| 5. 前空調風速開關各段風速 | 正常 | 6. 前空調冷氣作動中央出風口溫度 | 7°C |
