認證編號 CPF21288263118

| 廠牌 Make | HYUNDAI |
| 車型 Model | TUCSON |

## 車輛認證總結報告 Vehicle Inspection Findings

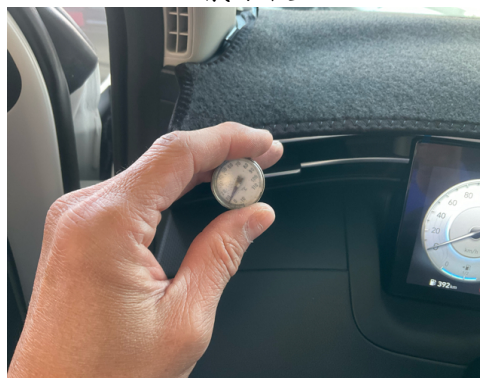
空調溫度

| 5. 前空調風速開關各段風速 | 正常 | 6. 前空調冷氣作動中央出風口溫度 | 7°C |
