認證編號 CPF21288263137

## 車輛資料 Vehicle Information

## 車輛認證總結報告 Vehicle Inspection Findings

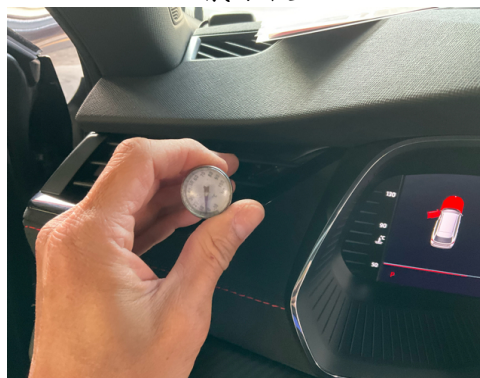
空調溫度

| 5. 前空調風速開關各段風速 | 正常 | 6. 前空調冷氣作動中央出風口溫度 | 7°C |
