# 車輛認證書

**認證編號** CPF21296226099

廠牌 Make	LEXUS
車型 Model	NX
年份 Year	2015/01
排氣量 Displacement	1,998
車身號碼 VIN	***YARBZ5020057**
引擎號碼 Engine Number	無引擎號碼
現況實車里程 Mileage (僅揭露，不具保證效力)	103,158

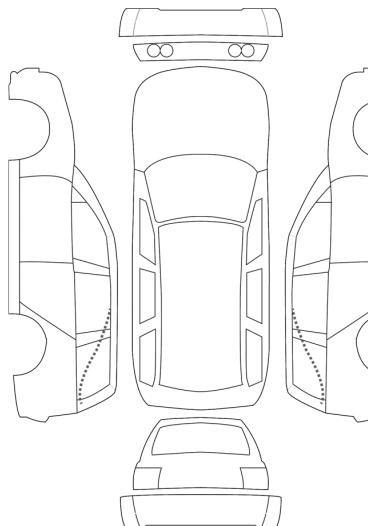
車體外觀圖

- 本車引擎號碼無異常。
- 本車車身號碼無異常。
- 本車輛無泡水跡象。
- 本車體骨架結構無修復跡象。 X 更換

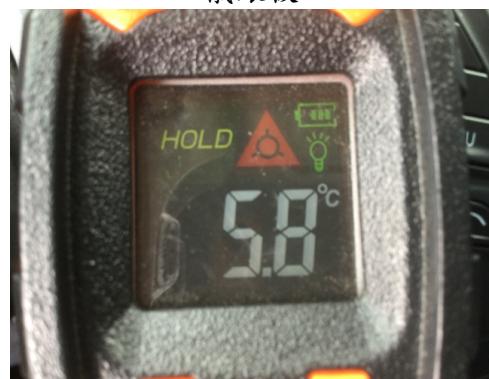
空調溫度

查定項目 Inspection Item	有無異常狀況Findings		備註事項
檢查室外氣溫	36 °C		
前空調風速開關各段風速	<input type="radio"/> 有	<input checked="" type="radio"/> 無	
後空調風速開關各段風速	無此項目		
前空調冷氣A/C開關燈號	<input type="radio"/> 有	<input checked="" type="radio"/> 無	
後空調冷氣A/C開關燈號	無此項目		
前空調冷氣作動中央出風口溫度	6 °C		
後空調冷氣作動中央出風口溫度	無此項目		
冷凝器散熱風扇有無運轉異常	<input type="radio"/> 有	<input checked="" type="radio"/> 無
